Manchon de traite chèvre silicone origine itp [x4]

Référence : P6XS00364

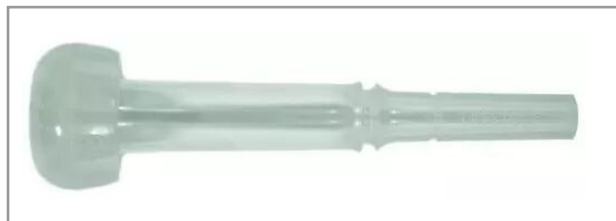
Manchon de traite chèvre

- ØTRAYON: 20 mm
- LONG: 206 mm
- ØSORTIE: 8,5 mm
- GRIFFE: Coupe vide
- GOBELET: 15404553
- JETTERS: 12350817

Le manchon doit être souple pour bien épouser la forme du trayon et garantir une bonne étanchéité du vide pour assurer une dépression et un massage optimaux.
